TOITURES - TERRASSES

GYMNASÉ COUR DES LIONS, 7 RUE ALPHONSE BAUDIN,  
PARIS 75011

## RAPPORT DE DIAGNOSTIC

**Gymnase Cour des Lions – 7 Rue Alphonse Baudin, 75011 Paris**  
**DIAGNOSTICS STRUCTURELS DES TERRASSES DANS LE CADRE D'UN APPEL A PROJET POUR**  
**LA VEGETALISATION DES TOITURES- PROJET 100HA**

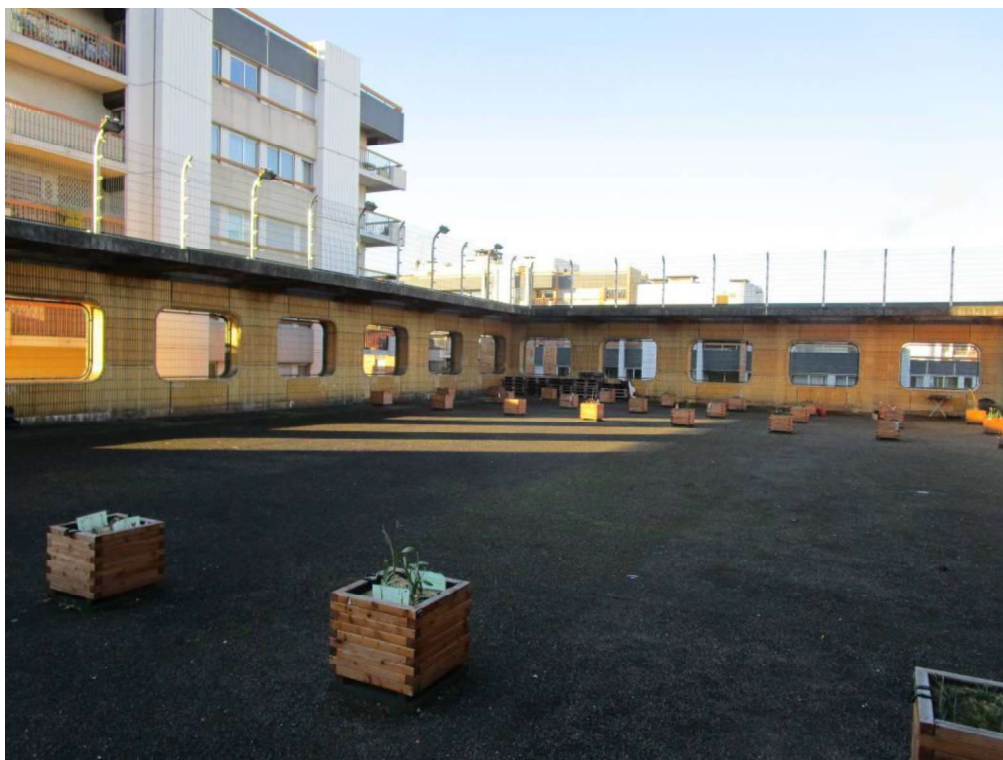
Photo 1 – Terrasse A

Gymnase Cour de Lions - 9 rue Alphonse Baudin 75011 Paris						
Surface toiture	Encombrement sur toiture	Lanterneaux	Emergences	Plans disponibles	Commentaires: Toiture conçue pour être un terrain de tennis. (Voir photo n°1)	
800 m <sup>2</sup>	Aucun	Non présents	Non présents	NON		
STRUCTURE						
<b>Typologie des planchers :</b> Plancher en béton Précontraint. Portée des poutres 20m Entraxe : 4,50m (Voir Photos n°2-3)  <b>Schéma statique :</b> Poutres en 'I' précontraintes et déboulées, bi-appuyées.	<b>Pondération des charges</b>		<b>Classification de la toiture :</b> 100-150kg/m <sup>2</sup> Toiture dite de type "extensif"			
	<b>Charges Existantes</b>		<b>Charges Projet</b>		<b>Commentaires:</b> Suivant les hypothèses de charge prises en compte, la toiture pourra reprendre une charge maximale de 520 kg/m <sup>2</sup> .	
	G <sub>1</sub> (dalle) G <sub>2</sub> (Complexe étanchéité isolant) Q (NF P 06-001) = 250 kg/m <sup>2</sup>		G <sub>1</sub> (dalle) G <sub>2</sub> (Complexe étanchéité isolant) G <sub>3</sub> (Poids forfaitaire de sécurité) <sup>1</sup> = 15 kg/m <sup>2</sup> Q (Surcharge d'entretien) <sup>2</sup> = 100 kg/m <sup>2</sup>

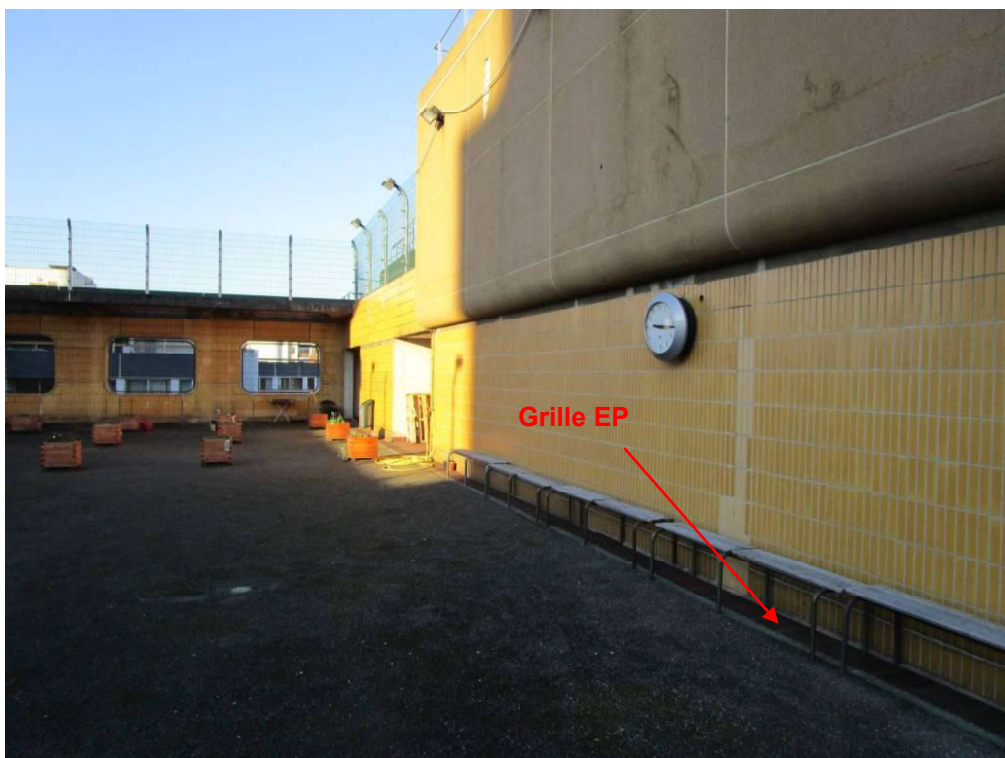
Photo 4 - Terrasse A, grille EP

DISPOSITIFS D'EVACUATION DES EAUX PLUVIALES						
Bon état (fonction parfaitement remplie)			X	<b>Commentaires:</b> Des grilles sont positionnées le long des deux côtés longitudinaux. (Voir Photos n°4-5)		
Etat moyen (quelques défauts, fonction parfaitement remplie)						
Etat médiocre (dégradation partielle et/ou fonction mal remplie)						
Etat mauvais (dégradation générale et/ou fonction non remplie)						
ETANCHEITE						
Etat de la surface :			Protection étanchéité :			
Bon état (fonction parfaitement remplie)			X	Etanchéité asphalte auto protégé		
Etat moyen (quelques défauts, fonction parfaitement remplie)				Année de réalisation: 1981		
Etat médiocre (dégradation partielle et/ou fonction mal remplie)				Nature de l'étanchéité: Etanchéité asphalte. L'étanchéité est en bon état général. Voir photos n°1		
Etat mauvais (dégradation générale et/ou fonction non remplie)						
ACCESSIBILITE						
Indépendant	<b>Commentaires:</b> L'accès à la toiture est possible par l'escalier qui dessert le gymnase. Voir photo n°6 <i>Il existe un ascenseur, qui donne un accès direct de l'accueil du RDC vers un niveau, situé à moins de 2m du niveau de la terrasse. Dans une deuxième phase, après avoir réalisé des études complémentaires pour établir la réelle charge que la terrasse pourra reprendre, il faudra étudier la possibilité de créer un élévateur PMR (si les résultats des études classent la terrasse comme accessible au public)</i>

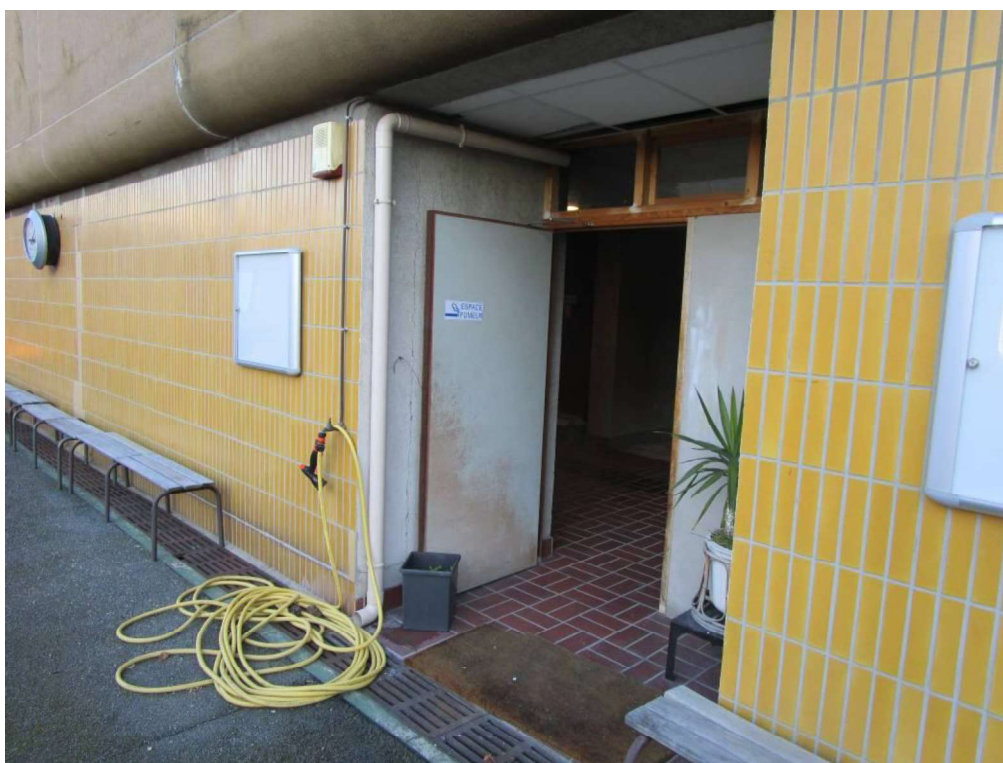
Figure 7 - Point d'eau

Dépendant						X
Inaccessible						
SECURITE						
Présence de garde-corps :		<b>Commentaires:</b>				
Garde-corps en maçonnerie + grillage		La façade du bâtiment est prolongée jusqu'au niveau de la terrasse. Les ouvertures présentes sont protégées par un grillage métallique. Compte tenu de la conception initiale de la terrasse (terrain de tennis) les grillages sont prolongés sur la façade maçonnée le long du périmètre. Des projecteurs sont présents. (Voir photos n°1-4).				
ASPECT TECHNIQUE						
Arrivée d'eau - Nombre de points d'eau			2 (Voir photo n°7)			
Arrivée électrique - Présence d'une armoire électrique			OUI

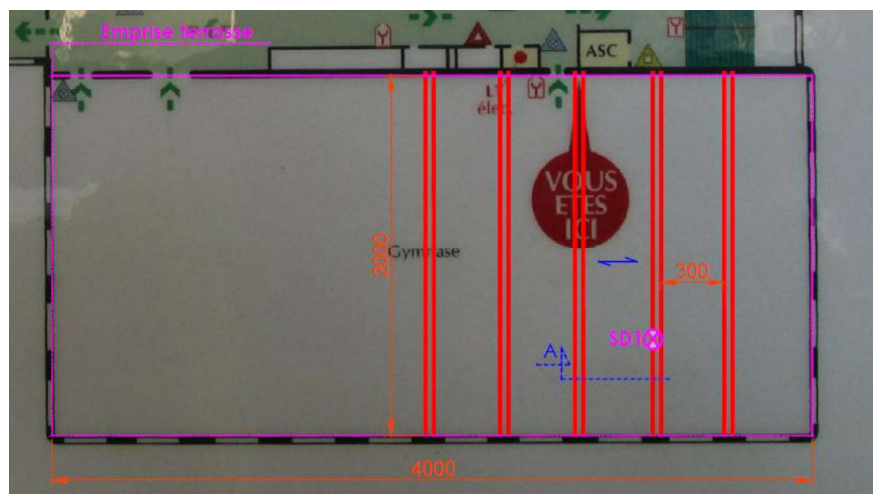
Figure 8 : Repérage des sondages sur la vue en plan du R+1 (Terrasse A)

Le sondage a été réalisé en sous face d'une poutre en 'i', à mi-portée « SD1 ».

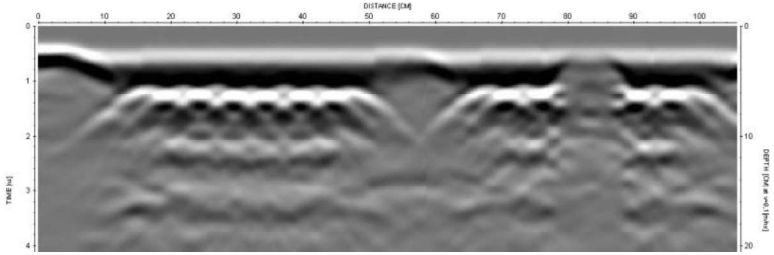
SONDAGES	ENREGISTREMENT	Résultats
SND1-1 (en sous face de la poutre – Espacement des aciers longitudinaux)

Enrobage moyen 3.5 cm 7 monotorons
SND2-1 (en sous face de la dalle – Espacement des aciers longitudinaux)

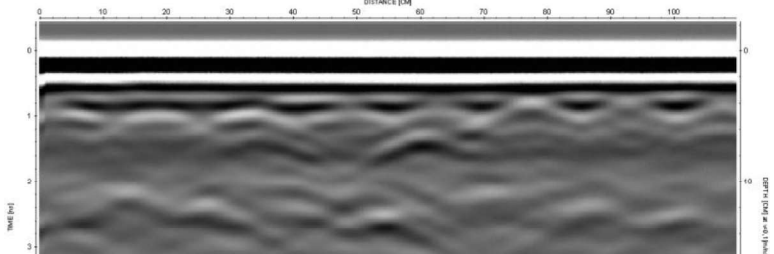
Isolant 5 cm Epaisseur de la dalle Entre 10 et 18 cm 2 nappes minimum en lit inférieur 1 nappe minimum en lit supérieur

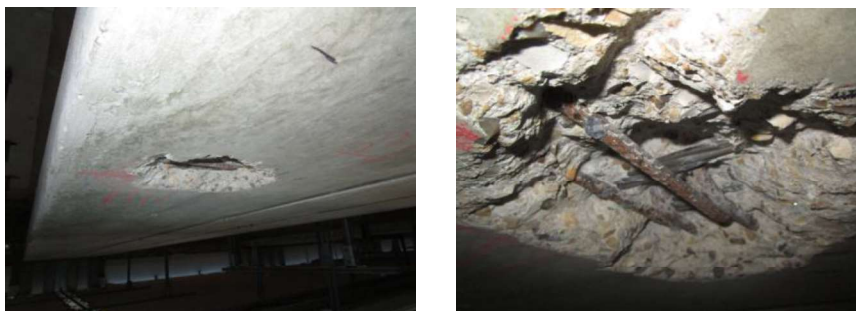
Photo 7: Sondage SD3 – Poutre en travée

L'examen visuel de la poutre et de la dalle ne fait apparaître aucun désordre. Les portées mesurées sur site sont données sur le schéma ci-dessous.

L'élément sondé en SD1 est une poutre en 'i' en béton précontraint et préfabriquée. La portée de la poutre sondée est de 20 m.

Le ferrailage de la poutre est composé de monotorons de diamètre 12 mm.
