TOITURES - TERRASSES

GYMNASÉ COUR DES LIONS, 7 RUE ALPHONSE BAUDIN,  
PARIS 75011

## RAPPORT DE DIAGNOSTIC

**Gymnase Cour des Lions – 7 Rue Alphonse Baudin, 75011 Paris**  
**DIAGNOSTICS STRUCTURELS DES TERRASSES DANS LE CADRE D'UN APPEL A PROJET POUR**  
**LA VEGETALISATION DES TOITURES- PROJET 100HA**

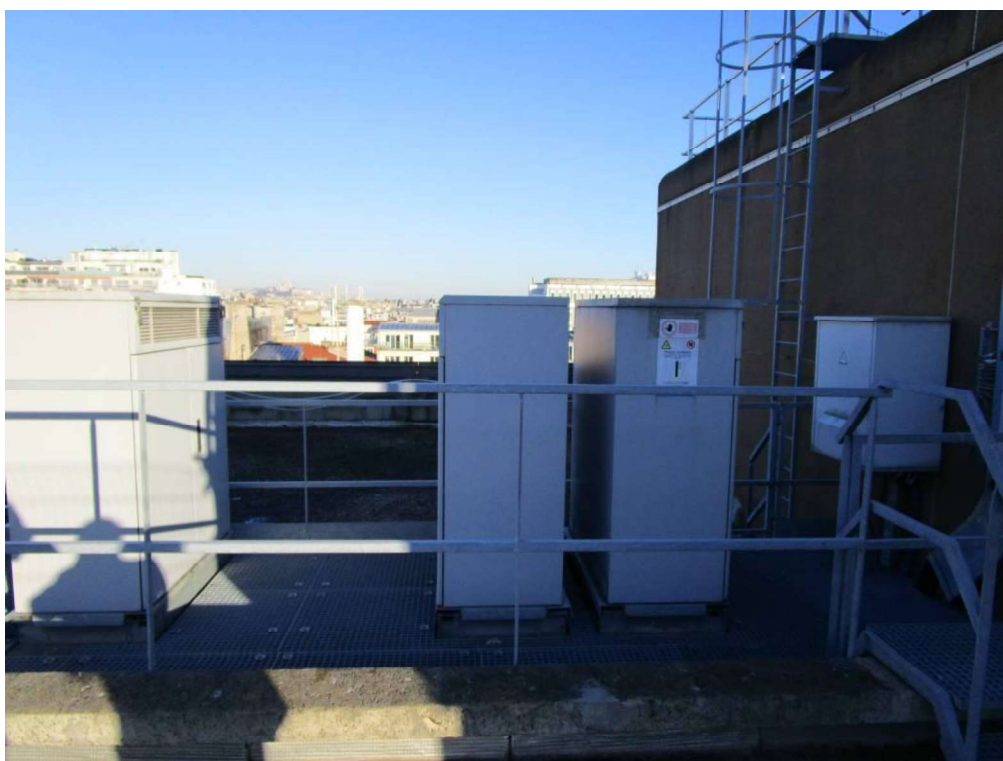
Figure 5 : Terrasse C

Les terrasses C et D accueillent les installations techniques. Les surfaces sont très encombrées et ne présentent donc aucun intérêt pour les finalités prévues dans cette étude.

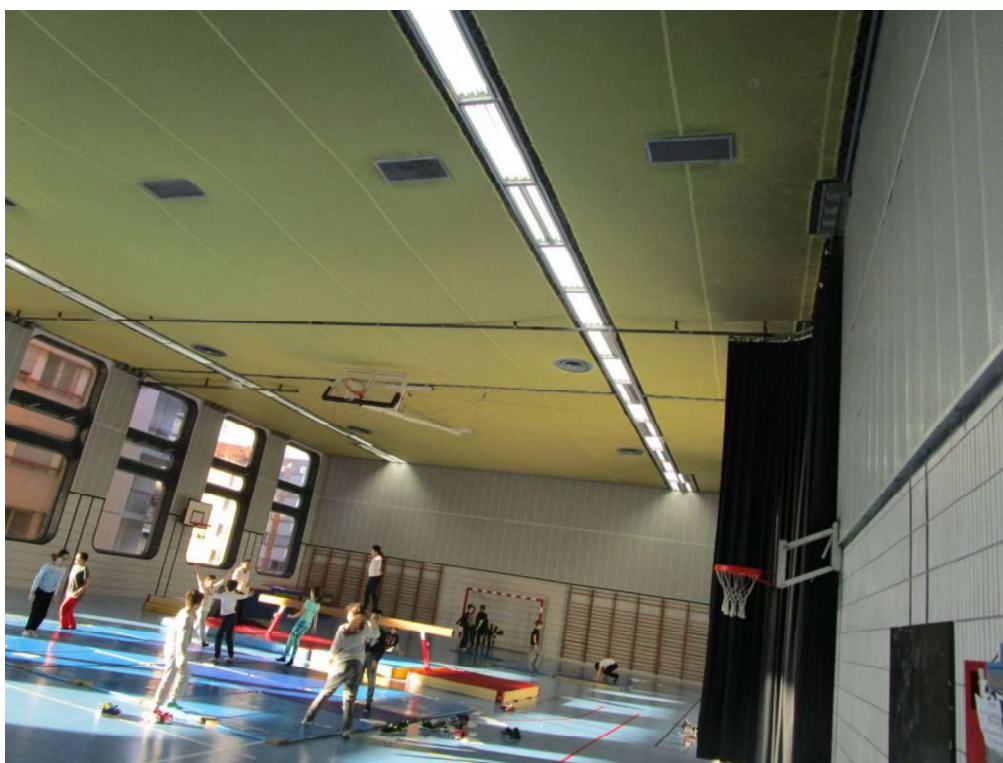
Photo 2– Terrasse A, Plancher Haut Gymnase

La toiture terrasse A est composée de dalles pleines en béton appuyées sur des poutres en 'i' précontraintes de 20 m de portée entre les façades.

L'examen visuel de la poutre et de la dalle ne fait apparaître aucun désordre. Les portées mesurées sur site sont données sur le schéma ci-dessous.

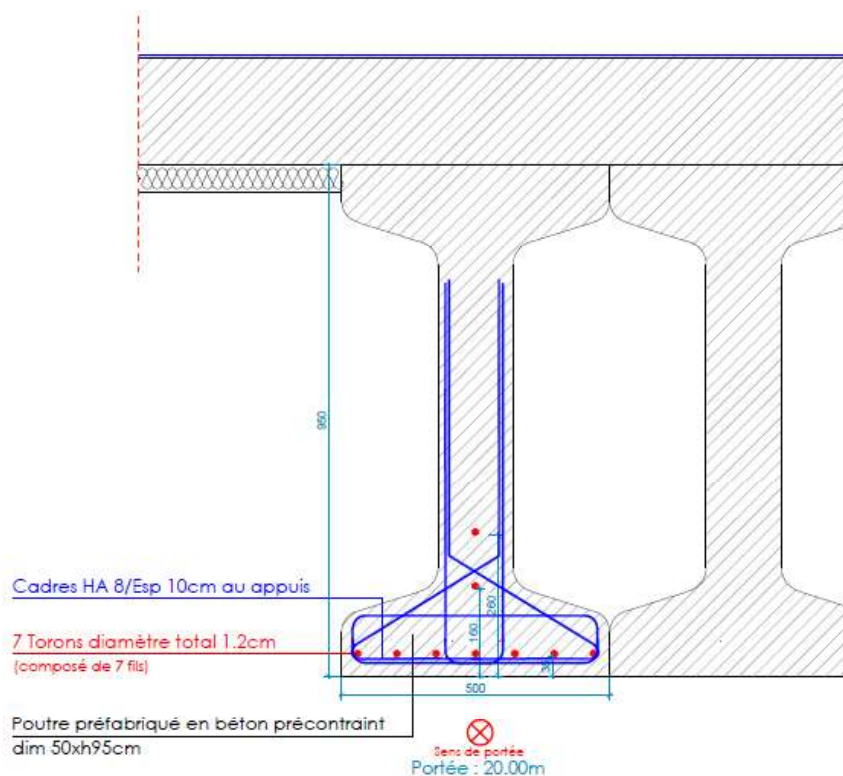
L'épaisseur de la dalle est comprise entre 10 et 18 cm (mesurée par Easy Scan). Le détail du ferrailage n'a pas pu être observé à cause de l'importante hauteur sous plafond.

Les caractéristiques dimensionnelles de la poutre sont détaillées ci-dessous.

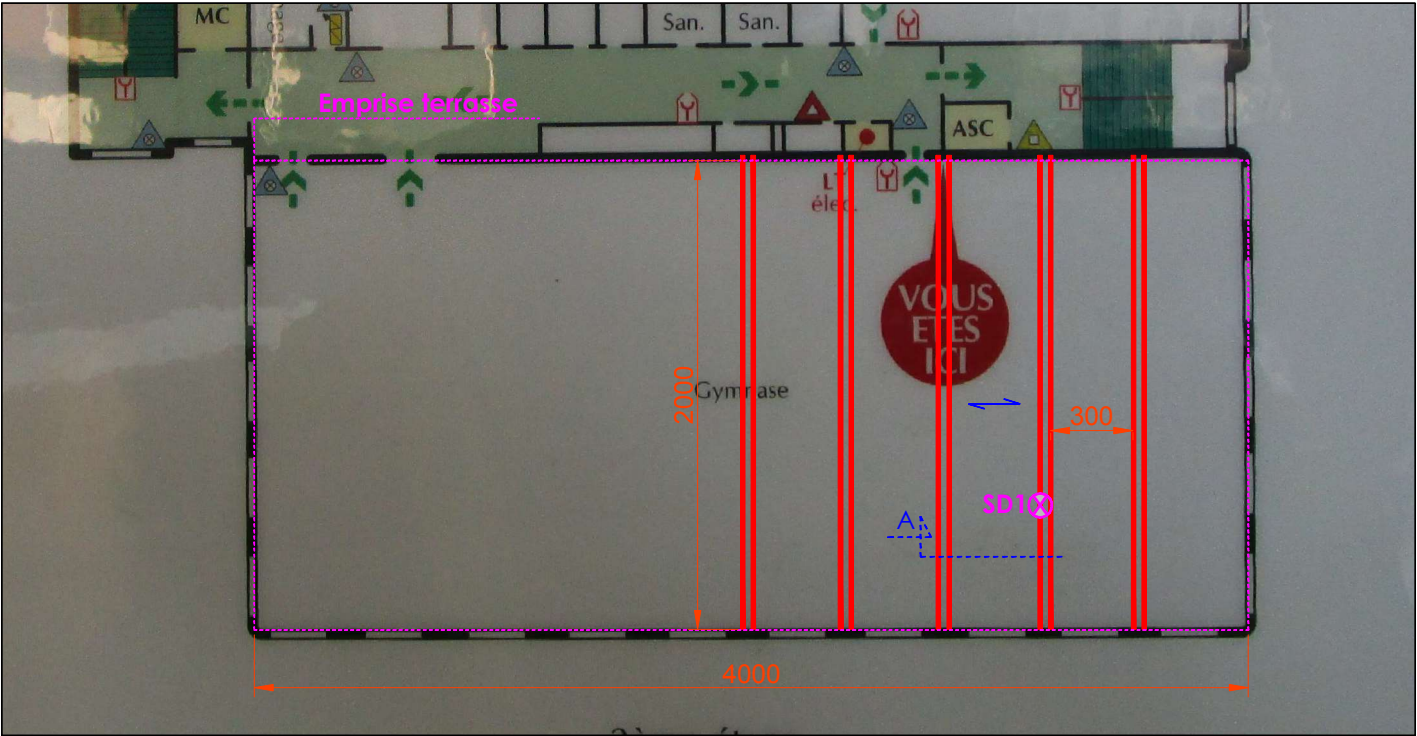
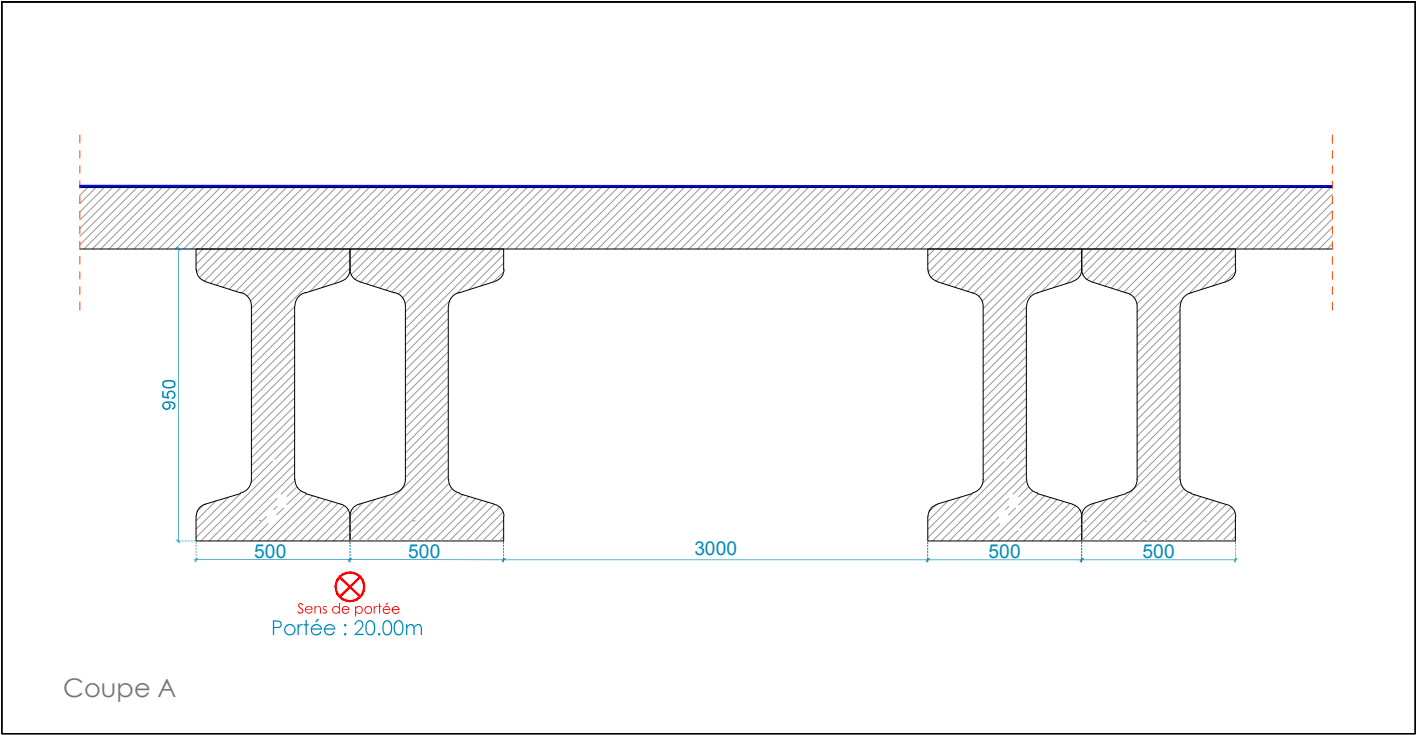
Le sondage a été réalisé en sous face d'une poutre en 'i', à mi-portée « SD1 ».
